Łańcuchy złożone z izolatorów kompozytowych i kołpakowych

Streszczenie. Artykuł opisuje łańcuchy linii wysokonapięciowych składających się z izolatora kompozytowego i izolatorów kołpakowych. Szeregowo połączony izolator kołpakowy nie tylko wyrównuje rozkład napięcia wzdłuż izolatora kompozytowego ale także obniża natężenie pola elektrycznego na izolatorze polimerowym. Ceramiczny izolator kołpakowy może dodatkowo być wykorzystany jako wskaźnik uszkodzenia izolatora kompozytowego.

Abstract. This paper describes high voltage insulator chains consisted of one composite insulator and cap and pin insulators. The cap and pin insulator connected in series not only equalizes the voltage distribution along the composite insulator but also reduces the electrical field intensity at the polymer insulator. The ceramic disc insulator can be additionally applied as an indicator of composite insulator failure. (**Chains consisted of composite insulators and cap and pin insulators**).

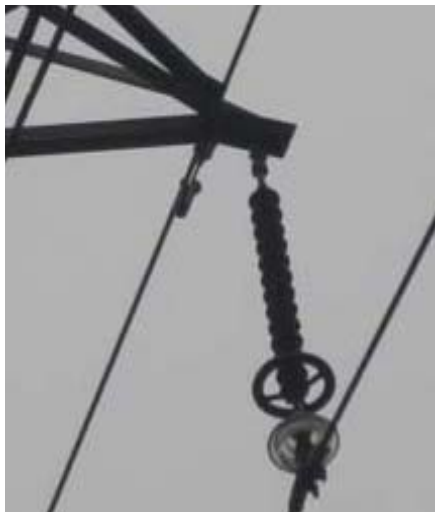
Rys.1. Wzmocniona izolacja linii 110 kV Shabao (Chiny) przez dodanie izolatora kołpakowego i pierścienia sterującego [12]

Jak wynika z tabeli 2, przy jednakowej długości montażowej łańcucha, dołączenie jednego izolatora kołpakowego od strony przewodu fazowego powoduje dwukrotne obniżenie wartości maksymalnego pola elektrycznego. Badania metodą stałej warstwy zabrudzeniowej wykazały, że dodanie izolatora kołpakowego nie obniża napięcia przeskoku zabrudzeniowego. W pracy [12] podano, że opierając się o wyniki badań przeprowadzone w 2008 r. izolacja linii 110 kV Shabao w Chinach o długości 14,1 km (48 konstrukcji wsporczych) została wzmocniona szklanymi izolatorami kołpakowymi i pierścieniami sterującymi (rys.1). Dzięki temu w znaczący sposób podwyższono napięcie przeskoku przy udarach piorunowych i zredukowano niebezpieczeństwo starzenia izolatora polimerowego.

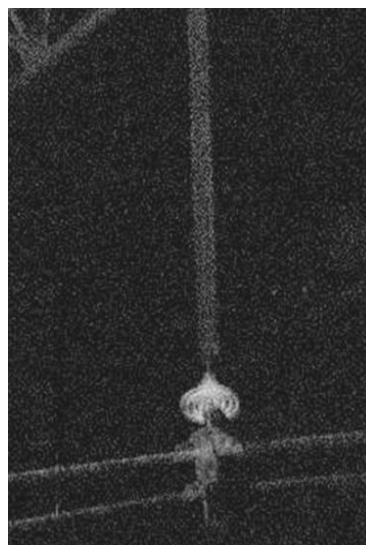
Rys.4. Fotografia izolatora PS120B z intensywnymi wyładowaniami powierzchniowymi

Widoczne wyładowania powierzchniowe na izolatorze kołpakowym umieszczonym w łańcuchu LK70/330 + PS120B przy napięciu roboczym przedstawiono na rysunku 4. Fotografię wykonano nieprofesjonalnym aparatem w zaciemnionym laboratorium. W tym eksperymencie wewnętrzne uszkodzenie izolatora kompozytowego zamodelowano przez zabrudzenie powierzchni szkło-epoksydowego rdzenia roztworem chlorku potasu KCl. Konduktywność powierzchniowa warstwy zabrudzeniowej zawierała się w granicach 0,1-1 μS . Te doświadczenia pozwalają również lepiej zrozumieć mechanizm powstawania skoncentrowanych wyładowań i stref suchych na izolatorach linii wysokich napięć opisanych w pracy [16].
